掘り起こし調査等における 高濃度PCB廃棄物等の発見事例

令和3年3月

環境省 環境再生・資源循環局 廃棄物規制課
ポリ塩化ビフェニル廃棄物処理推進室

計画的処理完了期限後に発見された 継続保管事例

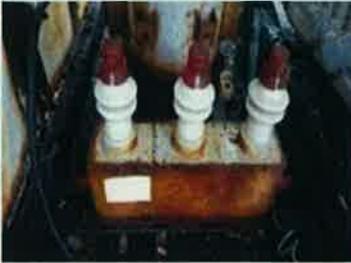
| No. | 発見経緯 | 写真 |
|---|--|---|
| 1 | <p>自家用電気工作物設置者リストに記載はなかったが、JESCO未登録台帳に記載があったため、調査を行った。建物の登記情報を取得した結果、当該建物の所有権は、JESCO未登録台帳の所有者から別法人へ移転していることが判明した。当該別法人の法人登記情報を取得した結果、既に解散していたが、監査役と接触することができ、当該建物への立入について了解を得た上で、職員が立入を行った結果、高濃度PCB含有コンデンサーが設置されていることを確認した。</p> | <p>発見されたコンデンサー</p> |

自家用電気工作物設置者リストを使用した掘り起こし調査にて対象外の事業所、回答が得られた事業所であってもJESCO未登録台帳に記載されている事業者については、注意して調査を行う。

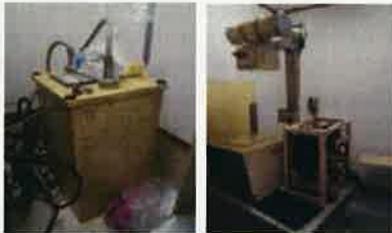
| No. | 発見経緯 | 写真や図 |
|---|--|---|
| 2 | <p>閉院予定の動物病院からの問い合わせにより、現地調査を行ったところ、エックス線機器に付属されている変圧器が高濃度PCB含有であることが発覚した。</p> | <p>閉院予定の動物病院から発見されたエックス線装置</p> |

閉院している（または予定）病院や動物病院、接骨院などにも注意が必要。

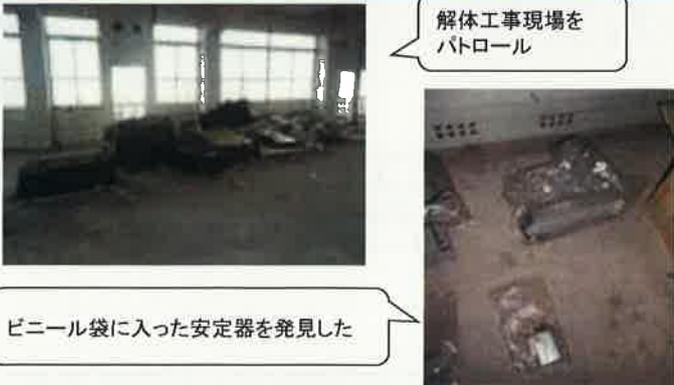
| No. | 発見経緯 | 写真 |
|---|--|---|
| 2 | <p>解体工事にあたっては、自治体職員が必ず現場パトロールを実施しているが、その解体現場パトロール中にビニール袋に入った安定器を発見した。</p> | <p>解体工事現場をパトロール</p> <p>ビニール袋に入った安定器を発見した</p> |

解体を行う予定の建物で発見される場合があるため注意が必要。

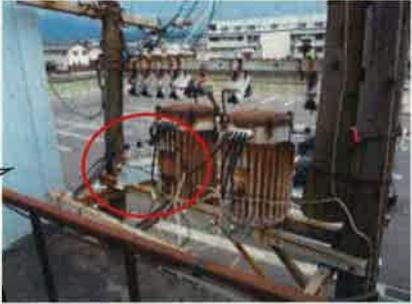
| No. | 発見経緯 | 写真 |
|---|--|--|
| 2 | <p>職員が道路を通行中、道路沿いの古い工場で高圧受電設備が高所にて残置されていることを確認したため、現在当該工場の事務所で事業活動を行っている会社の関係者の了承の下、銘板情報を確認したところ、高濃度PCB廃棄物(コンデンサー)1台が残置されていることが判明した。</p> | <p>高所にて残置されていたコンデンサー</p> |

高圧受電設備が高所に設置されている場合がある。

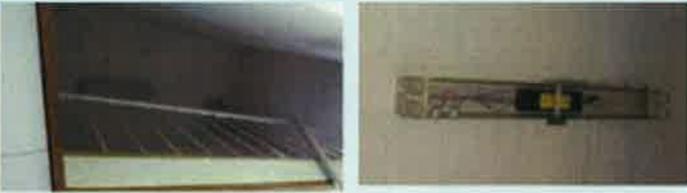
| No. | 発見経緯 | 写真 |
|---|--|--|
| 4 | <p>昭和40年代前半に建設された宗教施設の現地調査を行ったところ、資材置き場等に利用されている小部屋の蛍光灯器具に安定器が設置されているのを発見した。高力率型であったことから、PCB使用安定器として取り扱った。</p> | <p data-bbox="810 517 1007 546">資材置き場の蛍光灯</p> <p data-bbox="1171 517 1342 546">発見された安定器</p> |

- ・掘り起こし調査では保管事業者にも隅々まで確認していただくこと、立入調査では自治体職員が隅々まで見て回ることが重要。
- ・水銀灯安定器については、照明器具と離れた場所に設置され、残置されるケースもある。
- ・ショーケース内の照明器具にも注意が必要。

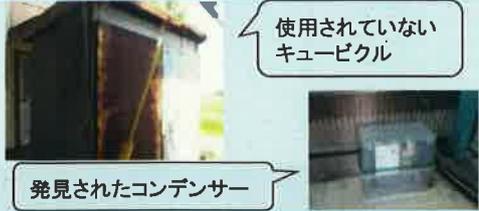
| | 事例の概要 | 写真 |
|---|--|--|
| 4 | 事業者が発電機の処分を電気保安法人へ依頼したところ、発電機がある 建屋裏手の使用していないキュービクル から高濃度PCB含有変圧器・コンデンサーを発見。電気保安法人の担当は2～3年ごとに異動があり、 使用していないキュービクルの存在が引き継がれていなかった。 | |

- 掘り起こし調査では電気主任技術者、保管事業者に隅々までよく確認していただくこと、立入調査では自治体職員が隅々まで見て回ることが重要。
- 空き家については別途調査をしておくことが効果的。

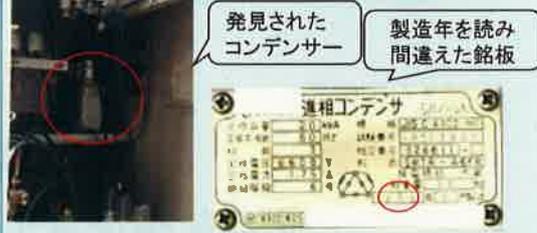
| | 事例の概要 | 写真 |
|---|--|--|
| 6 | 1980年代に竣工された建物。 竣工数年後に高圧進相コンデンサーが故障し、 更新したコンデンサーが1980年代の物だった。 銘板の読み間違いにより、 80年製だと認識していた。 事業者が委託先に低濃度PCB機器調査の指示を出し、主任技術者とは別の電気技術者が調査したところ、高濃度PCB含有高圧コンデンサーが使用中である事を発見した。 | |
